TP 185F
Numéro 4/2011

SÉCURITÉ AÉRIENNE — NOUVELLES

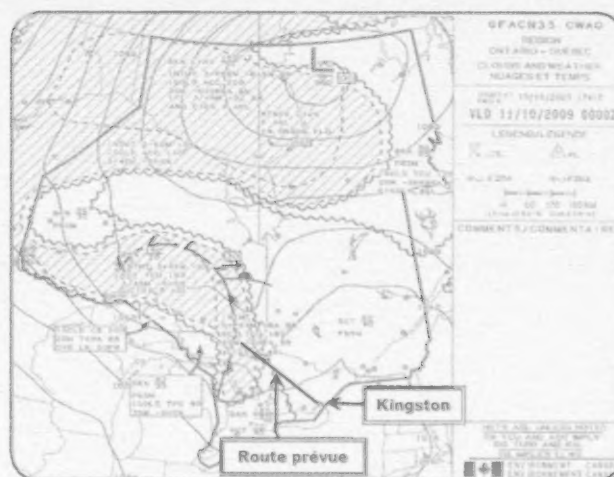
Figure 1. La GFA indiquant la route prévue et le point de départ. L'extrémité de la ligne correspond à la destination.

Un front froid qui s'étendait de l'est de Sault Ste. Marie vers le nord en direction de Timmins représentait l'élément météorologique principal.

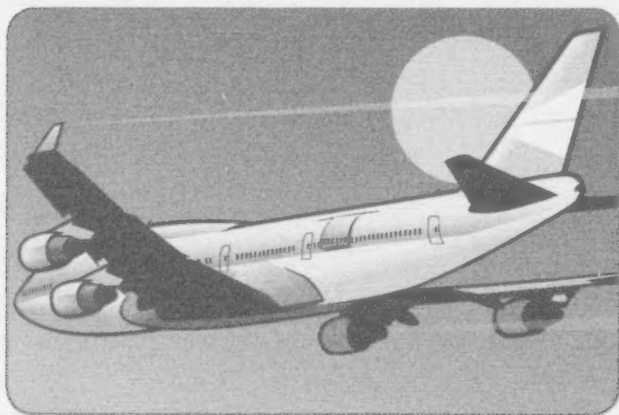
Par la suite, la porte s'est ouverte en vol et l'équipage a dû faire un atterrissage d'urgence. Le TEA, qui tentait de remettre l'avion en service dans les délais prescrits pour satisfaire aux exigences de l'entreprise de transport aérien, a commis ce qu'on appelle une infraction liée à la situation. Une telle infraction est commise lorsqu'un TEA, généralement avec de bonnes intentions, ne suit pas une procédure pour accomplir le travail.

Vue d'artiste d'une porte qui s'est ouverte en vol parce qu'un TEA avait tenté de remettre l'avion en service dans les délais prescrits.

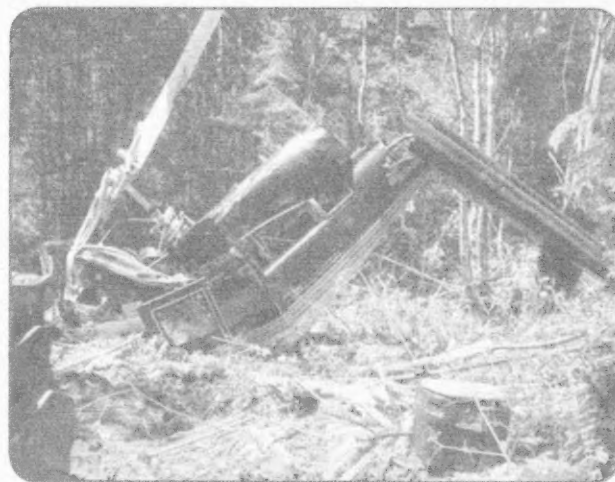
Épave du Bell 214B1

1. La poutre de queue a été soumise à la chaleur intense des gaz d'échappement pendant toute sa durée de vie en service et, au fil du temps, des faiblesses structurales sont apparues dans certaines feuilles de son revêtement.
2. La réduction de la résistance et de la rigidité du revêtement de la poutre de queue aux endroits endommagés par la chaleur a vraisemblablement permis à la poutre de queue de se déformer de façon trop importante à haute puissance moteur.
3. L'arbre n° 3 du rotor de queue s'est rompu à la suite de profondes rayures causées par un important

frottement contre la poutre de queue engendré par la déformation de cette dernière.

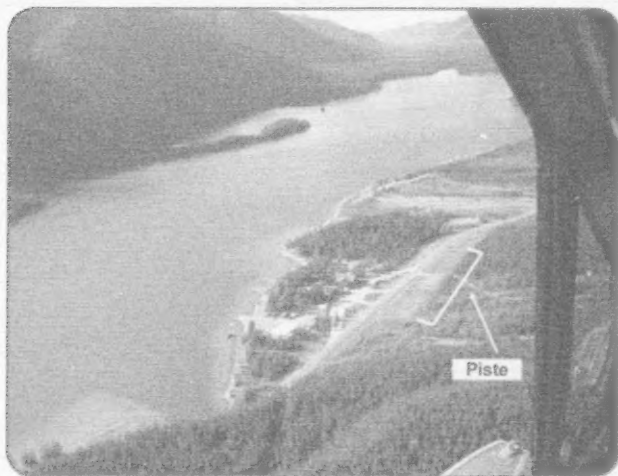
Piste de l'hôtel dans le sens du décollage

Compte tenu de la longueur et de la pente de la piste, des conditions de vent, de la température, de l'emplacement du câble téléphonique et des procédures de décollage utilisées, le pilote a décollé alors que la masse de l'avion était supérieure à ses capacités de franchissement d'obstacles. Un calcul des performances de décollage effectué avant le décollage aurait permis de déterminer que la distance disponible n'était pas suffisante.

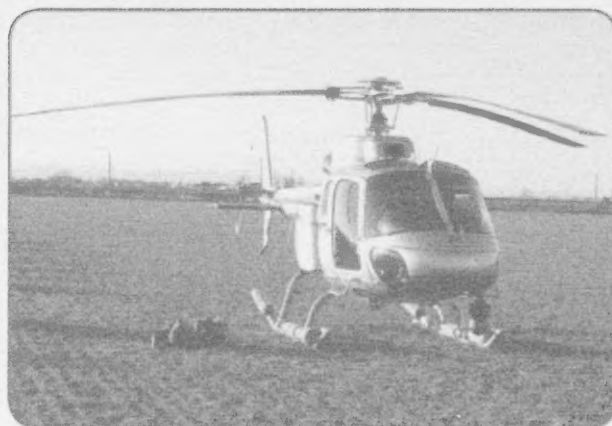
Le AS350 au sol dans le champ, suite à l'autorotation réussie, et sans aucun dommage. Quelle prestation du pilote!

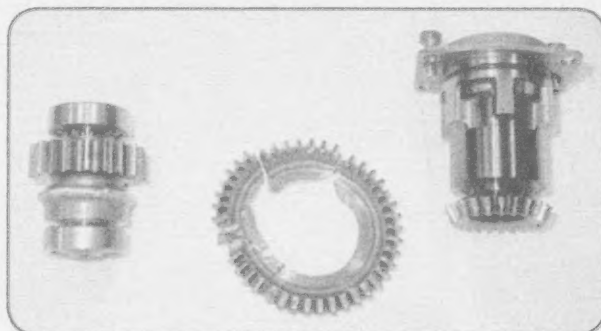
Un examen du moteur a permis de déterminer que la roue conique à 41 dents (référence 0292127330) s'était brisée à cause d'un criquage de fatigue polycyclique. La roue avait été posée au moment de la fabrication du moteur, et elle totalisait 1 644 heures de vol depuis sa mise en service initiale. L'examen métallurgique de la roue (rapport LP 005/2008 du Laboratoire du BST) a révélé nombre de criques de fatigue prenant naissance

à la base de nombreuses dents. Des criques de fatigue circulaires ont également été découvertes en bordure de la roue. Celle-ci ne présentait aucun défaut de fabrication qui aurait pu véritablement contribuer à sa défaillance.

La roue conique à 41 dents fracturée, vue avec d'autres pièces du boîtier d'entraînement des accessoires

1. La roue conique à 41 dents faisant partie du module 1 d'entraînement des accessoires (MO1) a subi une rupture de fatigue polycyclique, ce qui a causé un arrêt non sollicité du moteur en vol.
2. Il s'est avéré que l'écrou de calage du dispositif d'amortissement de la génératrice-démarreur était trop serré, ce qui a causé des vibrations de torsion dans certaines conditions de fonctionnement. Ce fait a fort probablement contribué à la rupture de fatigue polycyclique de la roue conique à 41 dents.

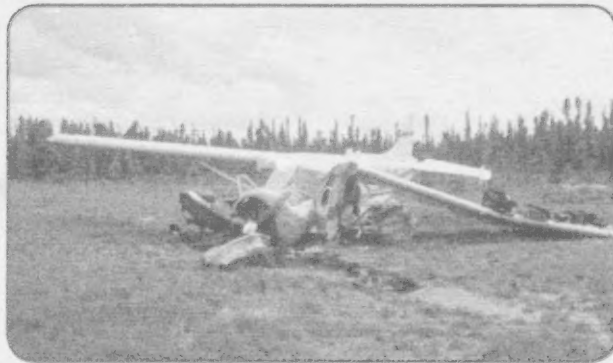
Vue de l'avion après l'accident

1. Les bouchons des axes de liaison n'avaient pas été installés sur le moteur récemment révisé, ce qui s'est traduit par une lubrification insuffisante des manchons des axes de liaison, par une augmentation de la chaleur et, finalement, par une brusque panne moteur.
2. Immédiatement après la panne moteur, alors que le pilote manœuvrait pour faire un atterrissage forcé, l'hydravion est entré en décrochage aérodynamique à une hauteur insuffisante pour permettre une sortie de décrochage.

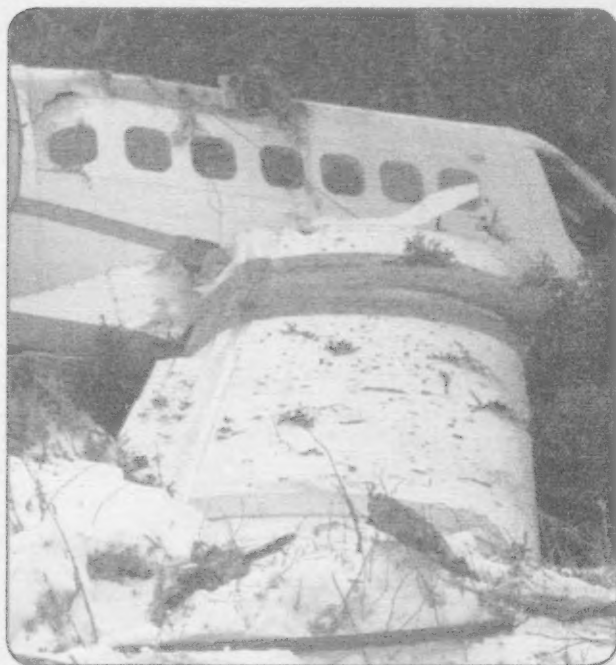
1. La contamination sur les ailes de l'avion n'a pas été complètement enlevée avant le décollage. Il est probable qu'une contamination asymétrique des ailes ait créé un différentiel de portance et une perte de contrôle latéral.
2. Même si l'exploitant n'avait pas l'autorisation d'effectuer des décollages et atterrissages courts (ADAC) avec cet appareil, l'équipage a exécuté un décollage à performances maximales ADAC, réduisant la marge de sécurité de l'avion en ce qui a trait à sa vitesse de décrochage et à sa vitesse minimale de contrôle.
3. À cause de la perte de contrôle latéral, de la faible vitesse utilisée pour le décollage à performances maximales ADAC et de la sollicitation des volets, l'avion n'est pas demeuré en vol et s'est déporté vers la droite, heurtant des obstacles qui se trouvaient à côté de la piste sur neige.

2. Les bâtis intérieur et supérieur du moteur droit présentaient des criques de fatigue pré-existantes susceptibles de causer une défaillance catastrophique.

- Tous les bâtis moteur du DHC-6 ont été inspectés.
- Le programme d'inspection de l'exploitant a été modifié afin d'y inclure la recommandation du constructeur de réviser ou de remplacer les bâtis moteur toutes les 3 000 heures.
- L'utilisation des procédures de décollages et atterrissages courts (ADAC) a été interrompue provisoirement.
